# 通学路要望箇所図（鳥飼小学校）

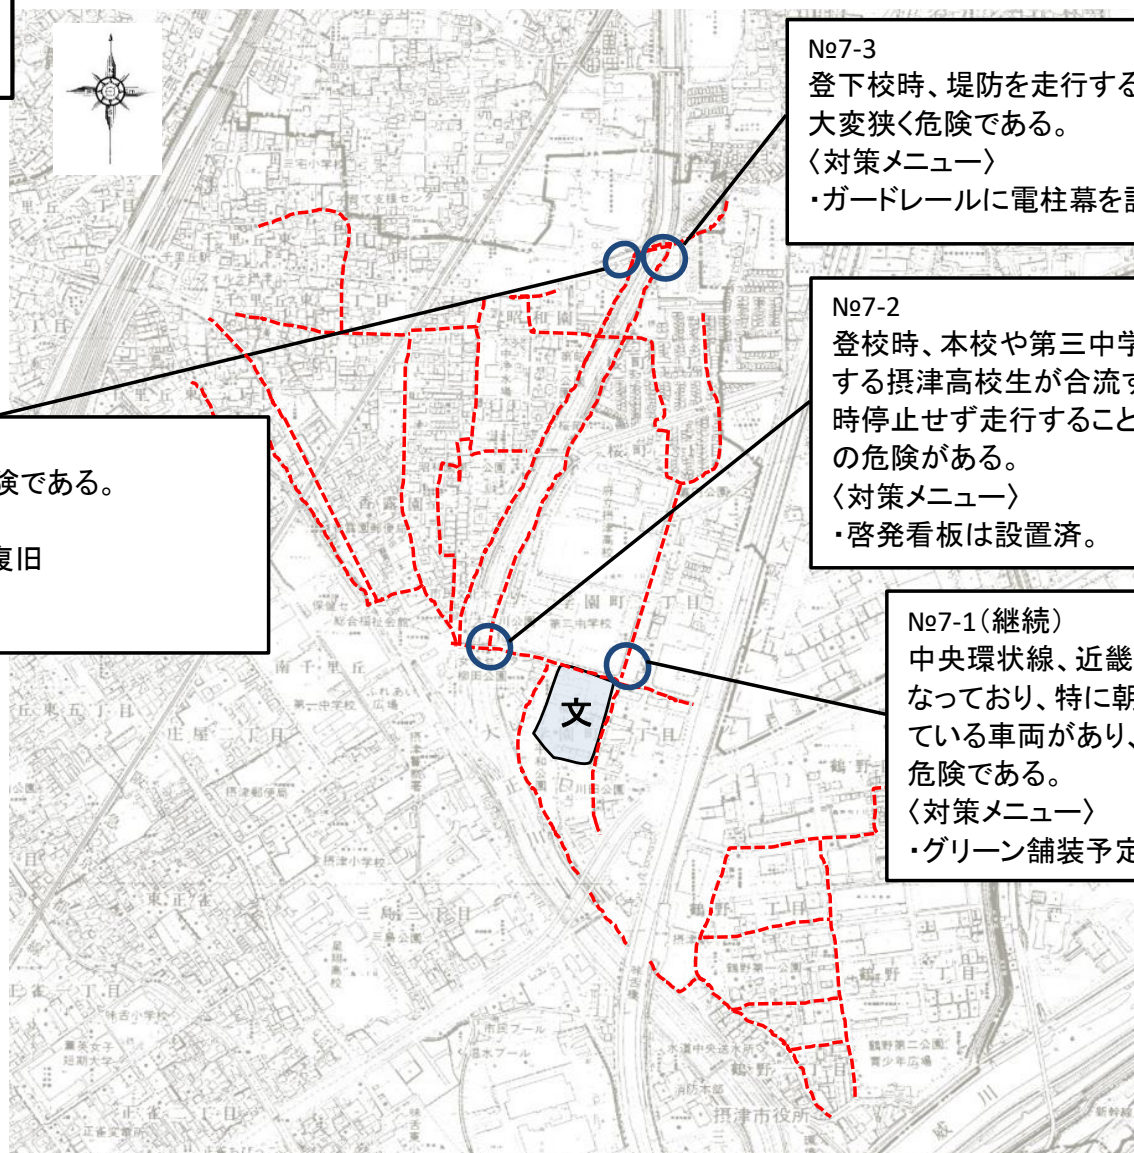
# 通学路要望箇所図(三宅柳田小学校)

No7-4

信号機がないため横断が危険である。

No7-3

登下校時、堤防を走行する車両と児童が一緒になると、大変狭く危険である。

No7-2

登校時、本校や第三中学校の生徒と、自転車で走行する摂津高校生が合流する地点である。自転車が一時停止せず走行することがあり、特に雨天時は衝突の危険がある。

No7-1(継続)

中央環状線、近畿自動車道に繋がる抜け道となっており、特に朝夕にスピードをあげて走行している車両があり、児童の横断する際に非常に危険である。

- ・ダイヤモンド、横断歩道の復旧
- ・カラー舗装(ベンガラ)

- ・ガードレールに電柱幕を設置。

- ・啓発看板は設置済。

- ・グリーン舗装予定。

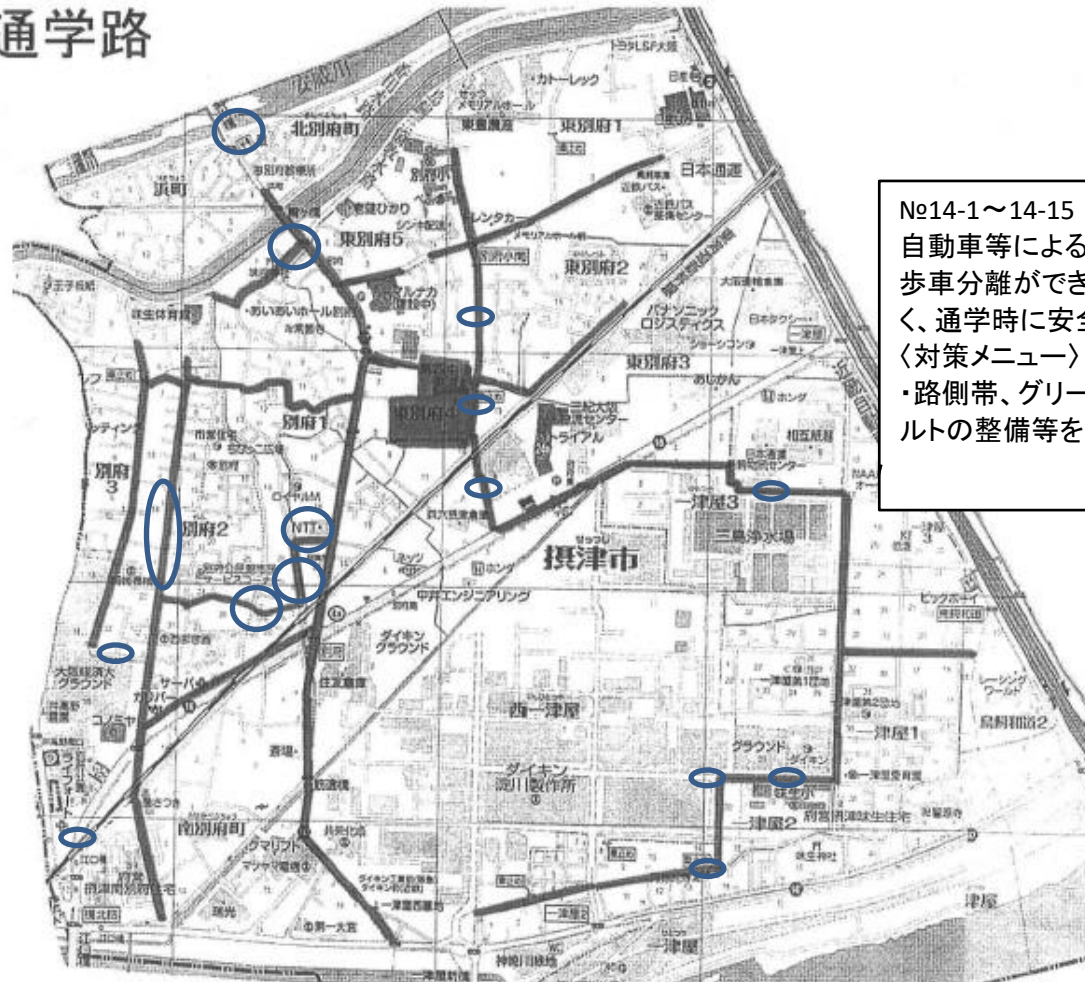
## 第四中学校通学路

№14-1～14-15

自動車等による交通量が多い中で  
歩車分離ができていない箇所が多く、  
通学時に安全上、課題である。

・路側帯、グリーンベルト・エンジベ  
ルトの整備等を実施予定。
