通学路対策箇所図(千里丘小学校)

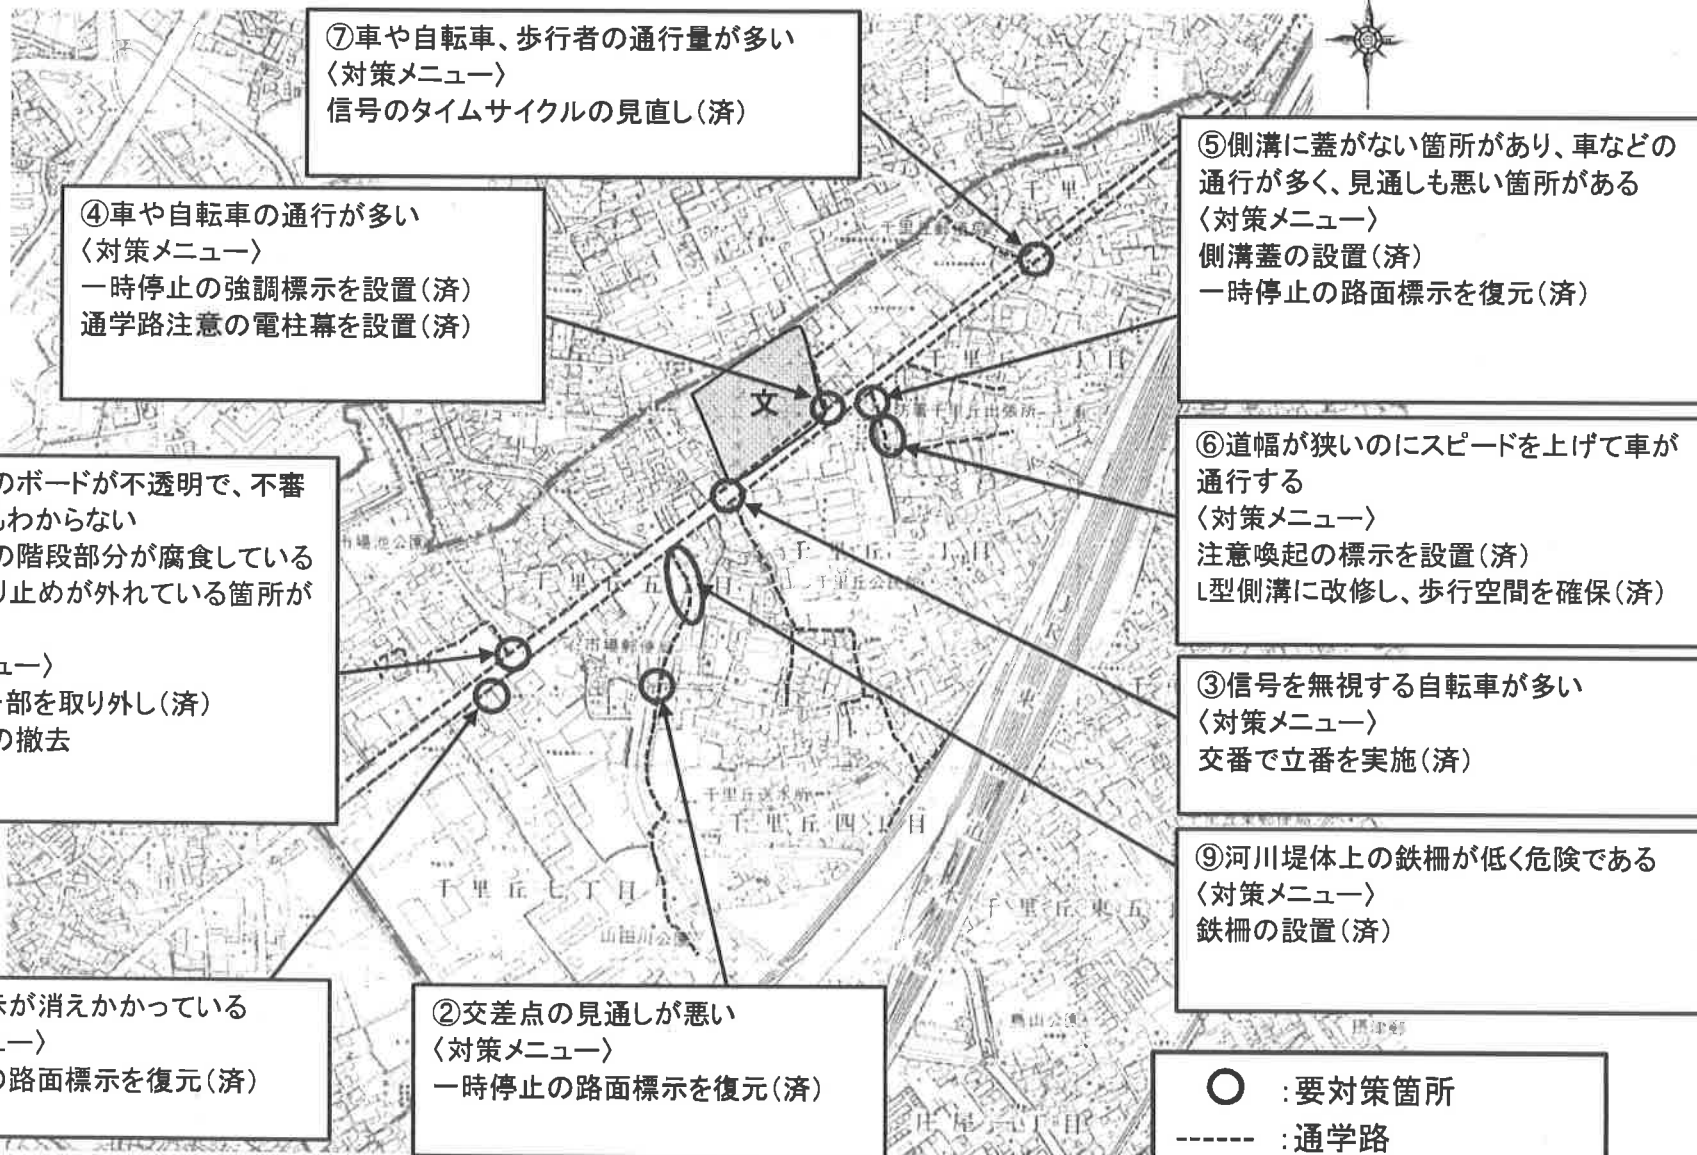
⑦車や自転車、歩行者の通行量が多い
 〈対策メニュー〉
 信号のタイムサイクルの見直し(済)

④車や自転車の通行が多い
 〈対策メニュー〉
 一時停止の強調標示を設置(済)
 通学路注意の電柱幕を設置(済)

⑤側溝に蓋がない箇所があり、車などの通行が多く、見通しも悪い箇所がある
 〈対策メニュー〉
 側溝蓋の設置(済)
 一時停止の路面標示を復元(済)

⑥道幅が狭いのにスピードを上げて車が通行する
 〈対策メニュー〉
 注意喚起の標示を設置(済)
 L型側溝に改修し、歩行空間を確保(済)

③信号を無視する自転車が多い
 〈対策メニュー〉
 交番で立番を実施(済)

⑨河川堤体上の鉄柵が低く危険である
 〈対策メニュー〉
 鉄柵の設置(済)

①歩道橋のボードが不透明で、不審者がいてもわからない
 ⑩歩道橋の階段部分が腐食している箇所や滑り止めが外れている箇所がある
 〈対策メニュー〉
 ボードの一部を取り外し(済)
 要望箇所の撤去

⑧路面標示が消えかかっている
 〈対策メニュー〉
 一時停止の路面標示を復元(済)

②交差点の見通しが悪い
 〈対策メニュー〉
 一時停止の路面標示を復元(済)

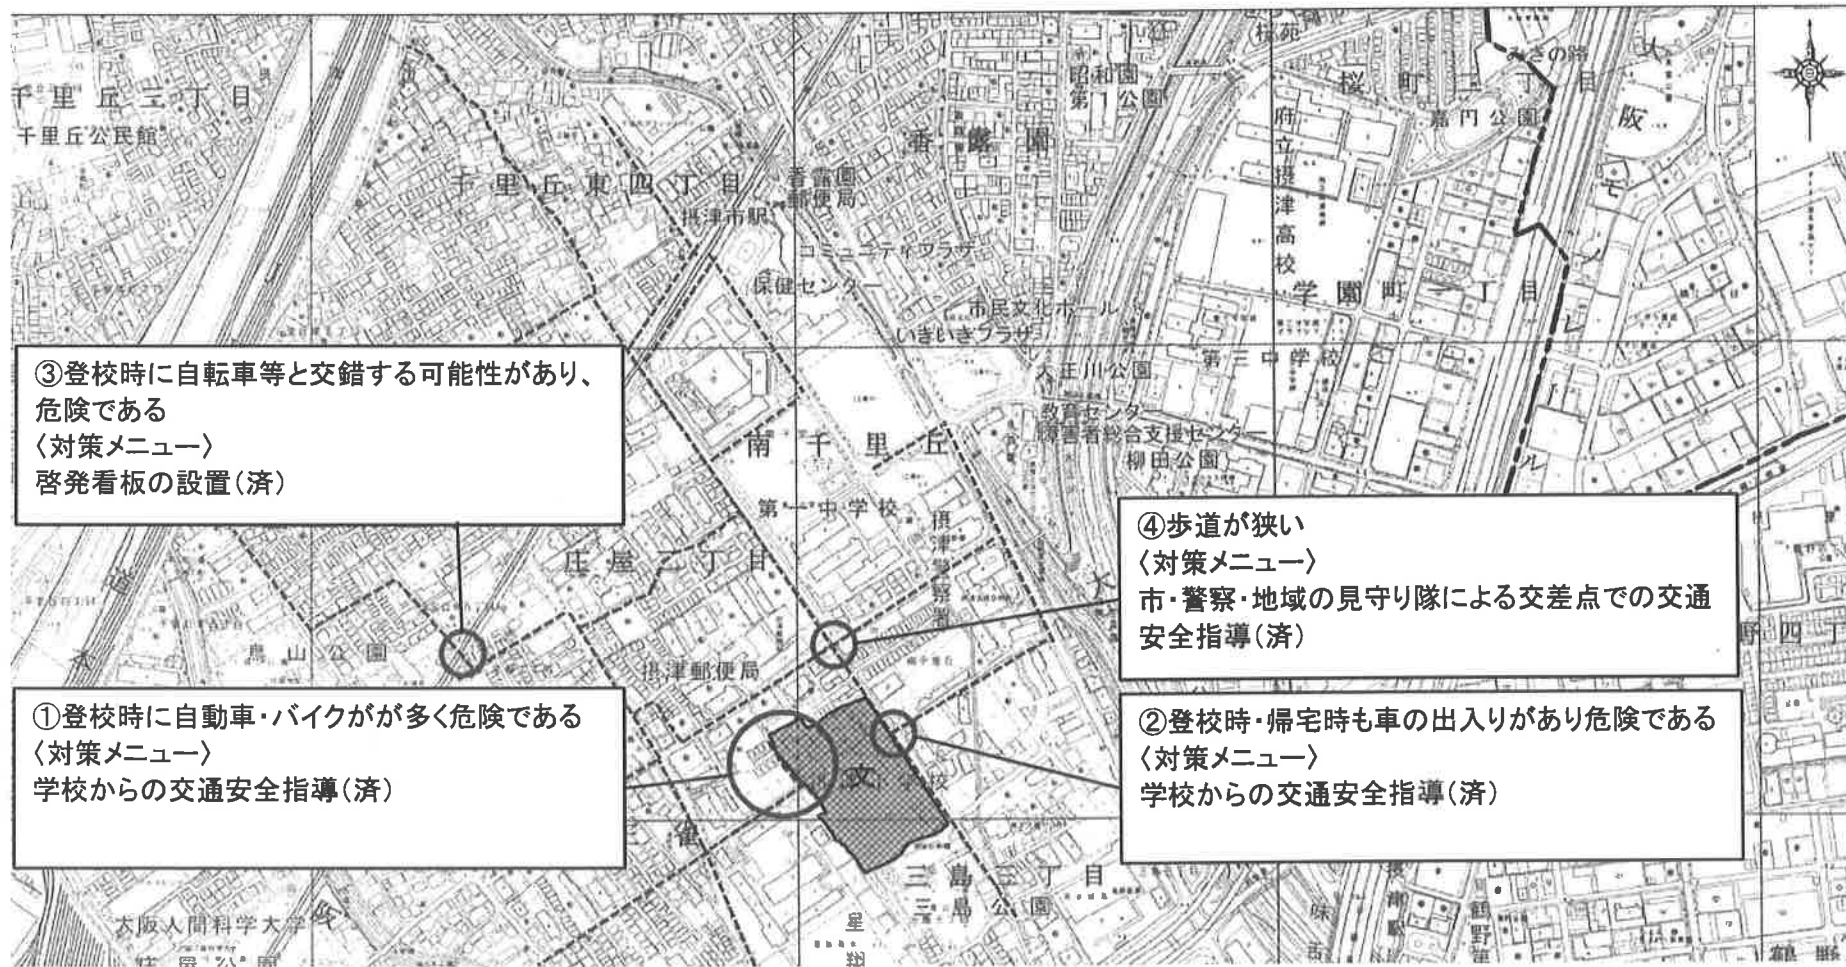
通学路対策箇所図(摂津小学校)

③登校時に自転車等と交錯する可能性があり、危険である
 〈対策メニュー〉
 啓発看板の設置(済)

①登校時に自動車・バイクが多く危険である
 〈対策メニュー〉
 学校からの交通安全指導(済)

④歩道が狭い
 〈対策メニュー〉
 市・警察・地域の見守り隊による交差点での交通安全指導(済)

②登校時・帰宅時も車の出入りがあり危険である
 〈対策メニュー〉
 学校からの交通安全指導(済)
