第2章 通行量調査

2-1 地地区別通行量調査結果

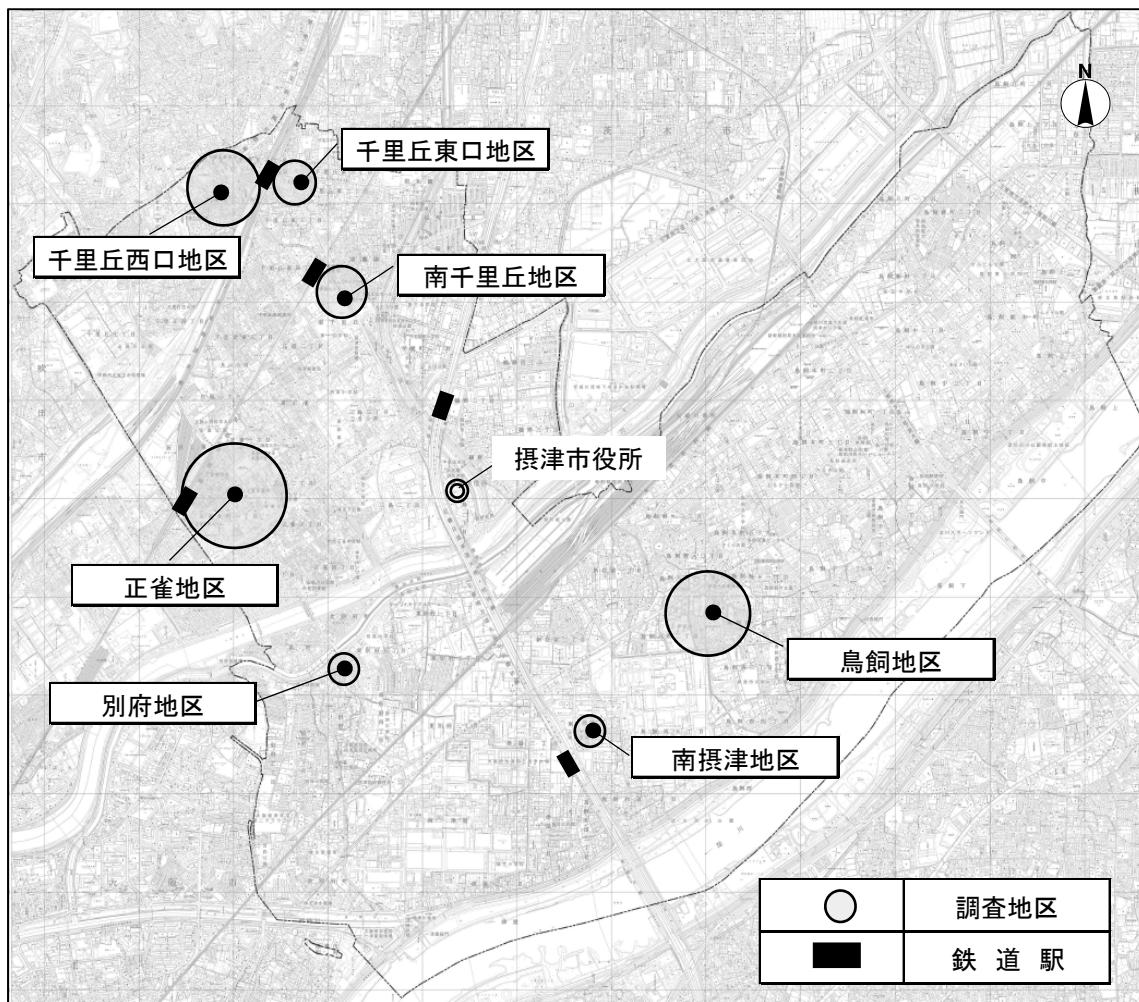
図2-1 通行量調査位置図

通行量調査位置を図2-1に示した7地区において実施した。

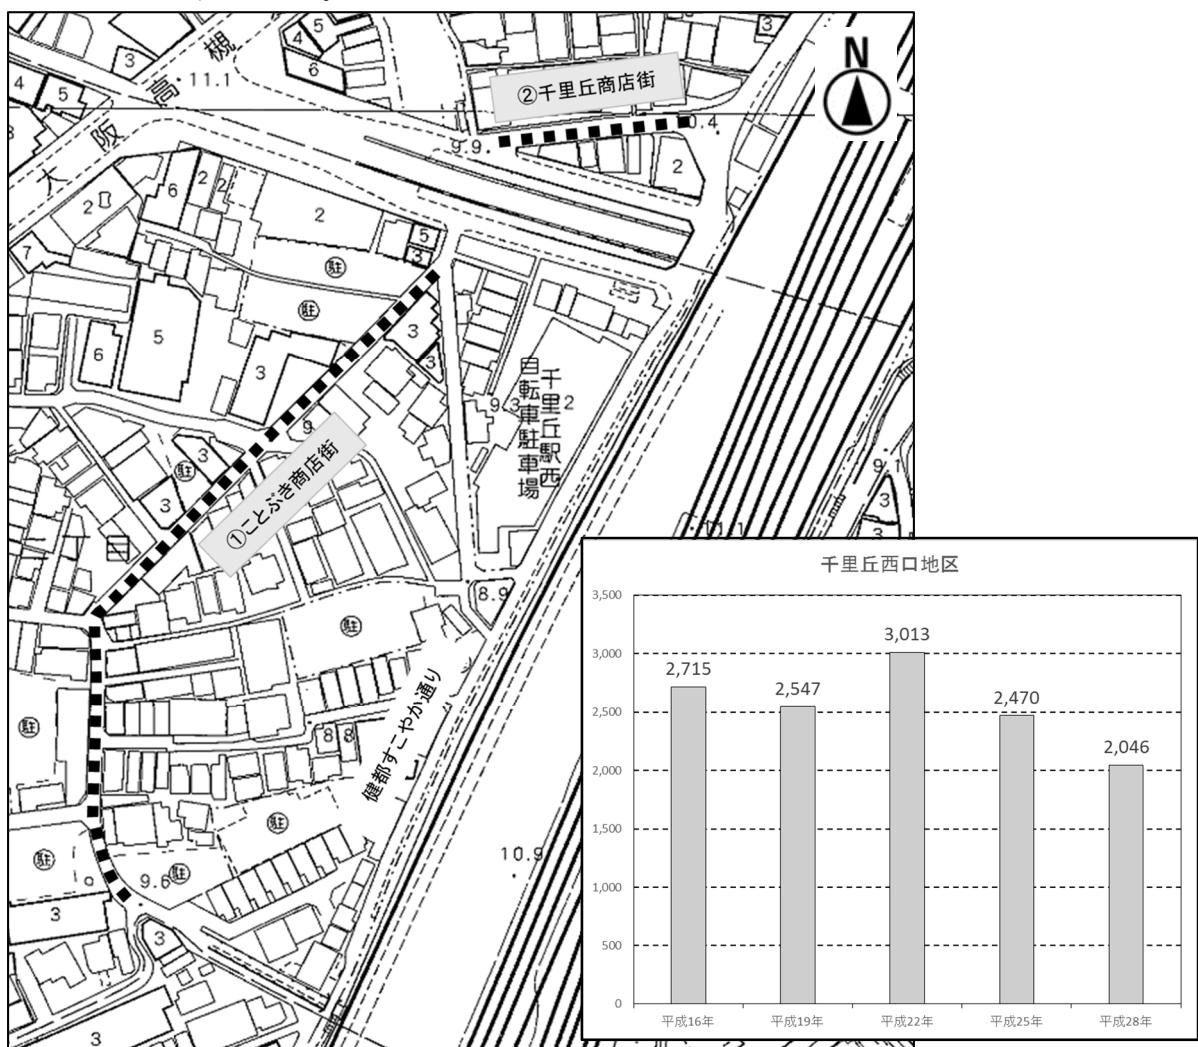
図2-2 千里丘西口地区位置図と通行量経年変化

千里丘西口地区は図2-2に示すJR千里丘駅西口に広がる「ことぶき商店街」、「千里丘商店街」で形成された地区である。

通行量の過去10年の経年変化をみると、平成22年3,013人をピークに減少となっている。

今回実施の調査では、前回調査より400人程度減少しているが、平成28年3月に「健都すこやか通り」が開通したこと、今回調査時の天候が荒天であったことが影響していると考えられる。

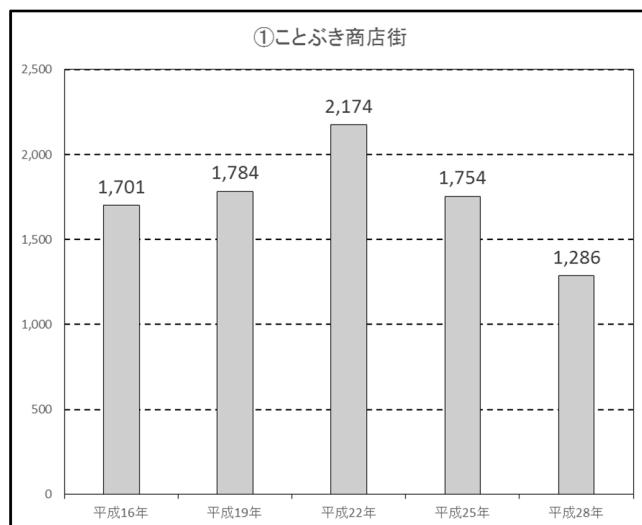
図2-3 ことぶき商店街 通行量経年変化

通行量は平成22年をピークとして減少しており、前回調査時と比較すると約470人の通行者が減少している。

これは平成28年3月にJR東海道本線西側沿いに「健都すこやか通り」が開通し、開通前まで千里丘3丁目方面へ向かうには「ことぶき商店街」を通行する必要があったが、「健都すこやか通り」の開通に伴い、「ことぶき商店街」を通行しなくても行き来ができるようになったことが要因として考えられる。

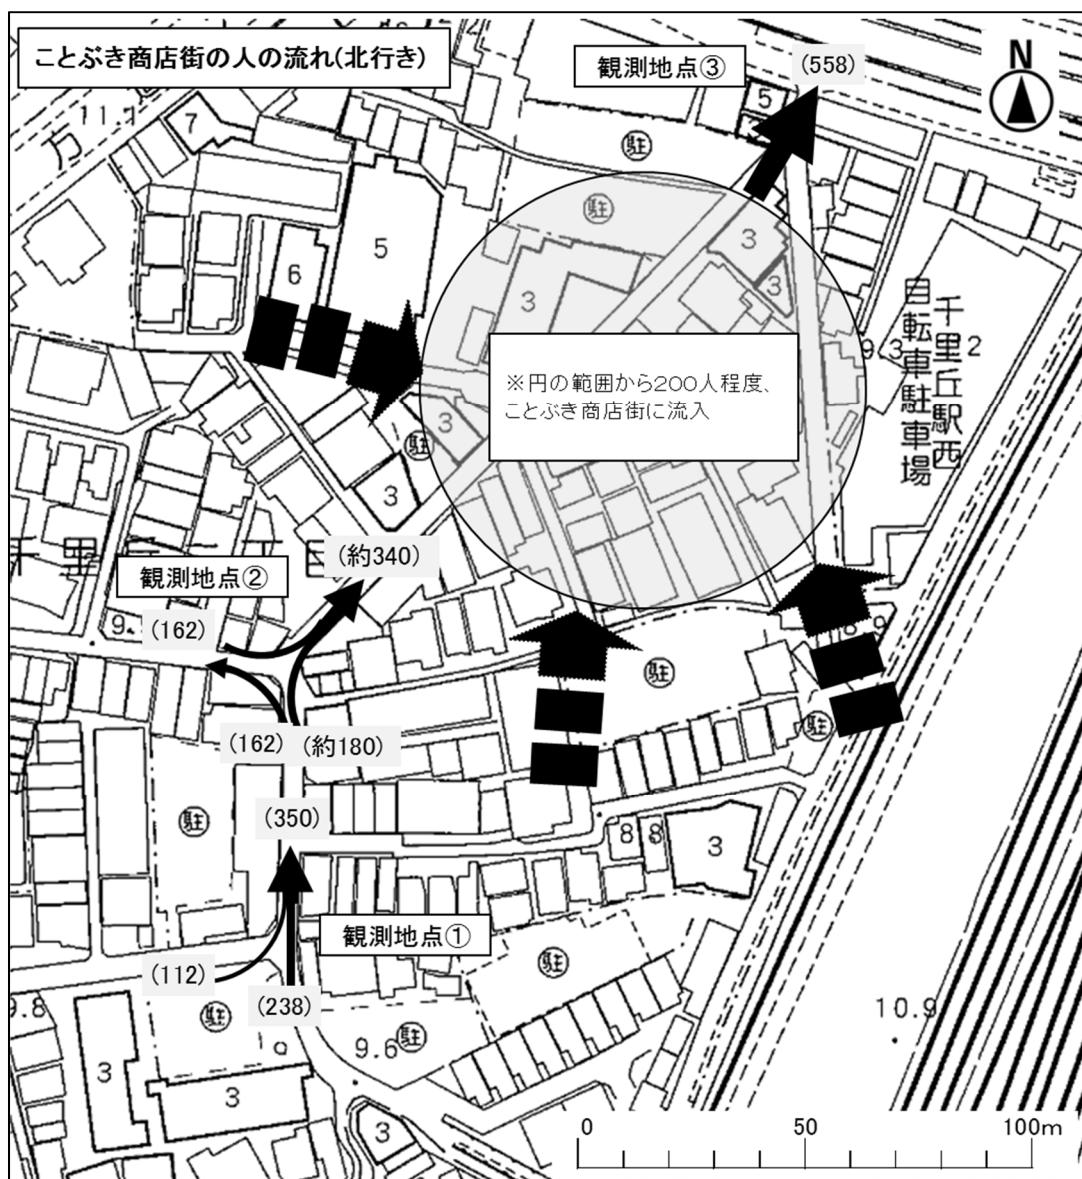
「ことぶき商店街」を南から北方向を目指す人の流れ（流動図）を図2-4に示す。

「ことぶき商店街」の南側に位置する観測地点①では350人が通行していますが、観測地点②では半数近い162人が西側の(府)大阪高槻京都線へ向かっていると推測される。

また、観測地点②で約340人の通行者が北方向を目指していますが、(府)正雀停車場線と接続する観測地点③（商店街北側）では558人が通行しており、観測地点②との間で約200人の差異が生じており、商店街内での滞留や接続する道路からの流入が多いと推測される。

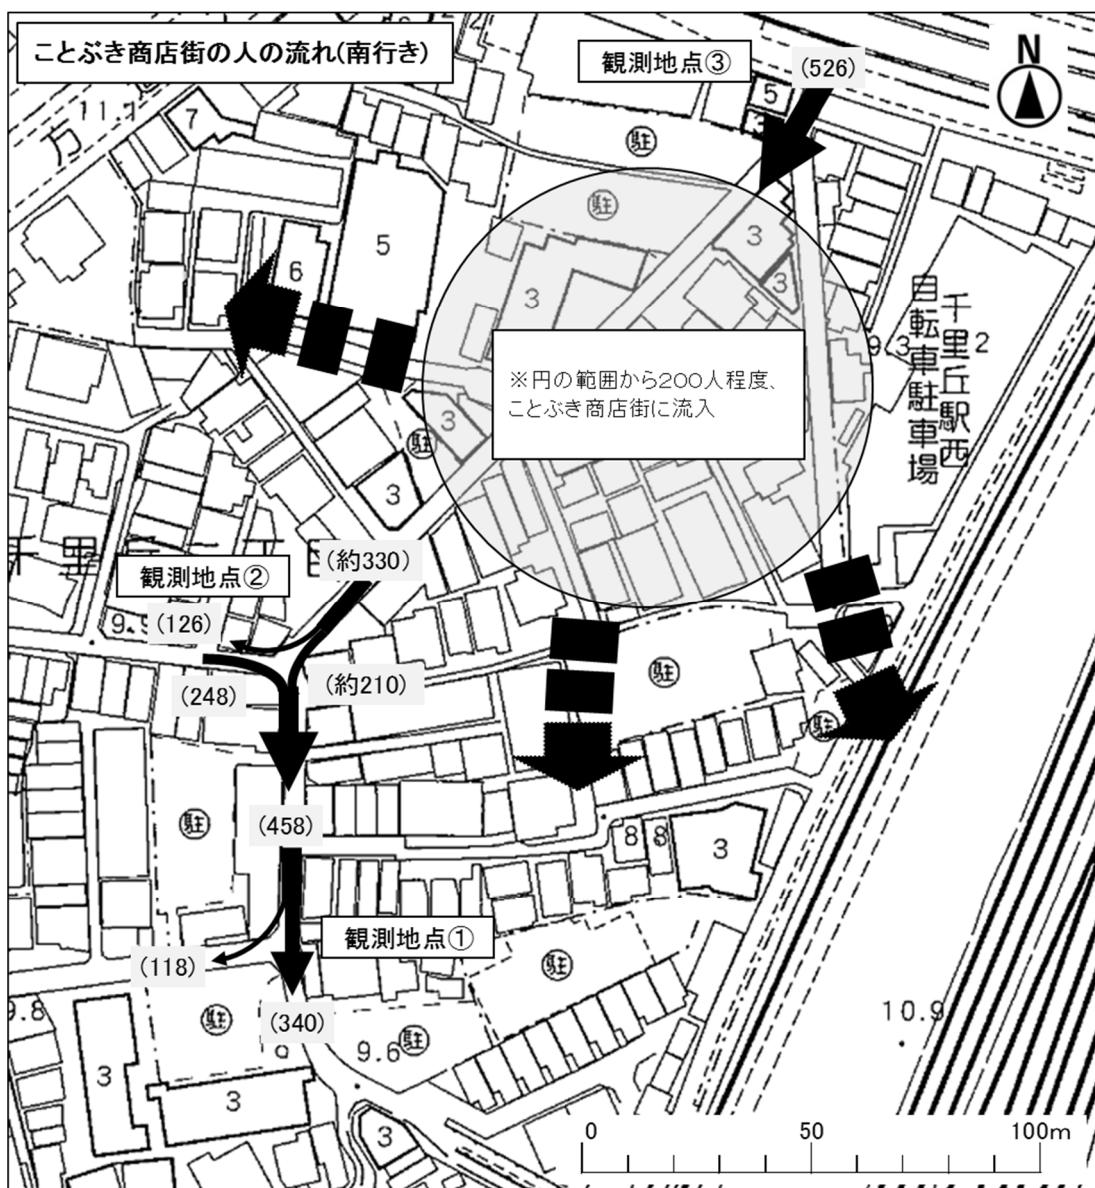
図2-5 ことぶき商店街(北⇒南) 流動図

「ことぶき商店街」を北から南方向を目指す通行流動図を図2-5に示す。

観測地点③からの流入通行量は526人となっており、前頁で述べた流出通行量と大きな差異はない。

観測地点①と②で其々約1/3の通行者が西側へ流出し、特に観測地点②では流出通行者の約2倍の通行者が「ことぶき商店街」へ流入してきており、南から北方向を目指す通行流動とは異なった流動となっている。

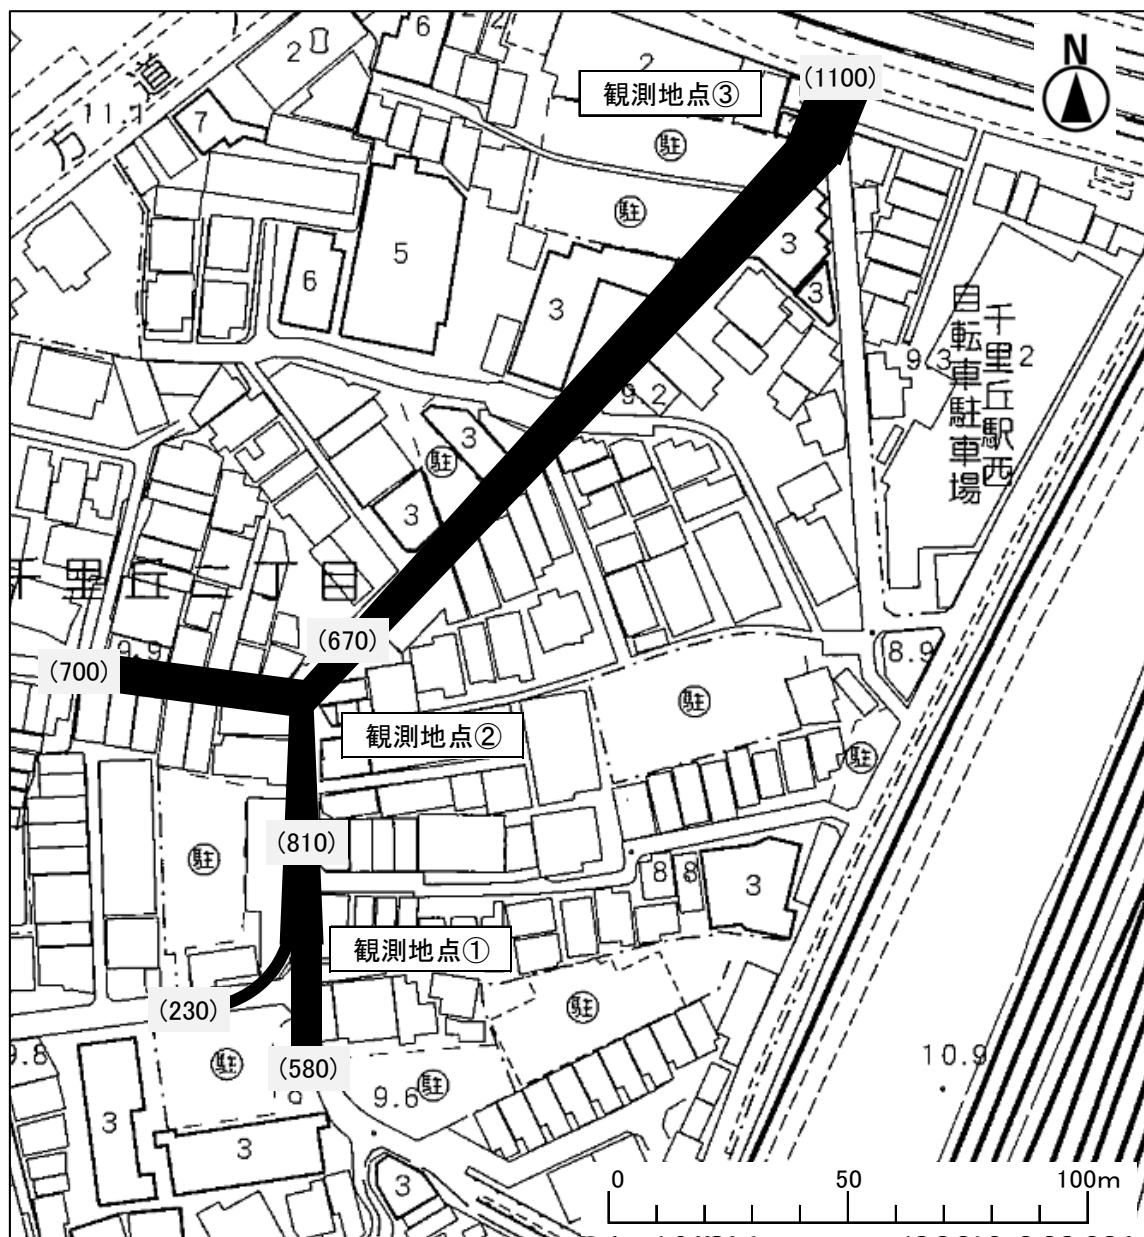
図2-6 ことぶき商店街 歩行者の流れ

「ことぶき商店街」の北及び南からの通行状況をまとめた流動を図2-6に示す。

上述の流動を勘案すると観測地点②（西側）と観測地点③（東側）を結ぶ流動が出来上がっており、観測地点①と観測地点②（北側）では大きく通行者数が異なっており、この間で他の道路を利用して目的地を目指していることが伺える。

のことから、「ことぶき商店街」を通り抜ける歩行者は少ないことが推測される。

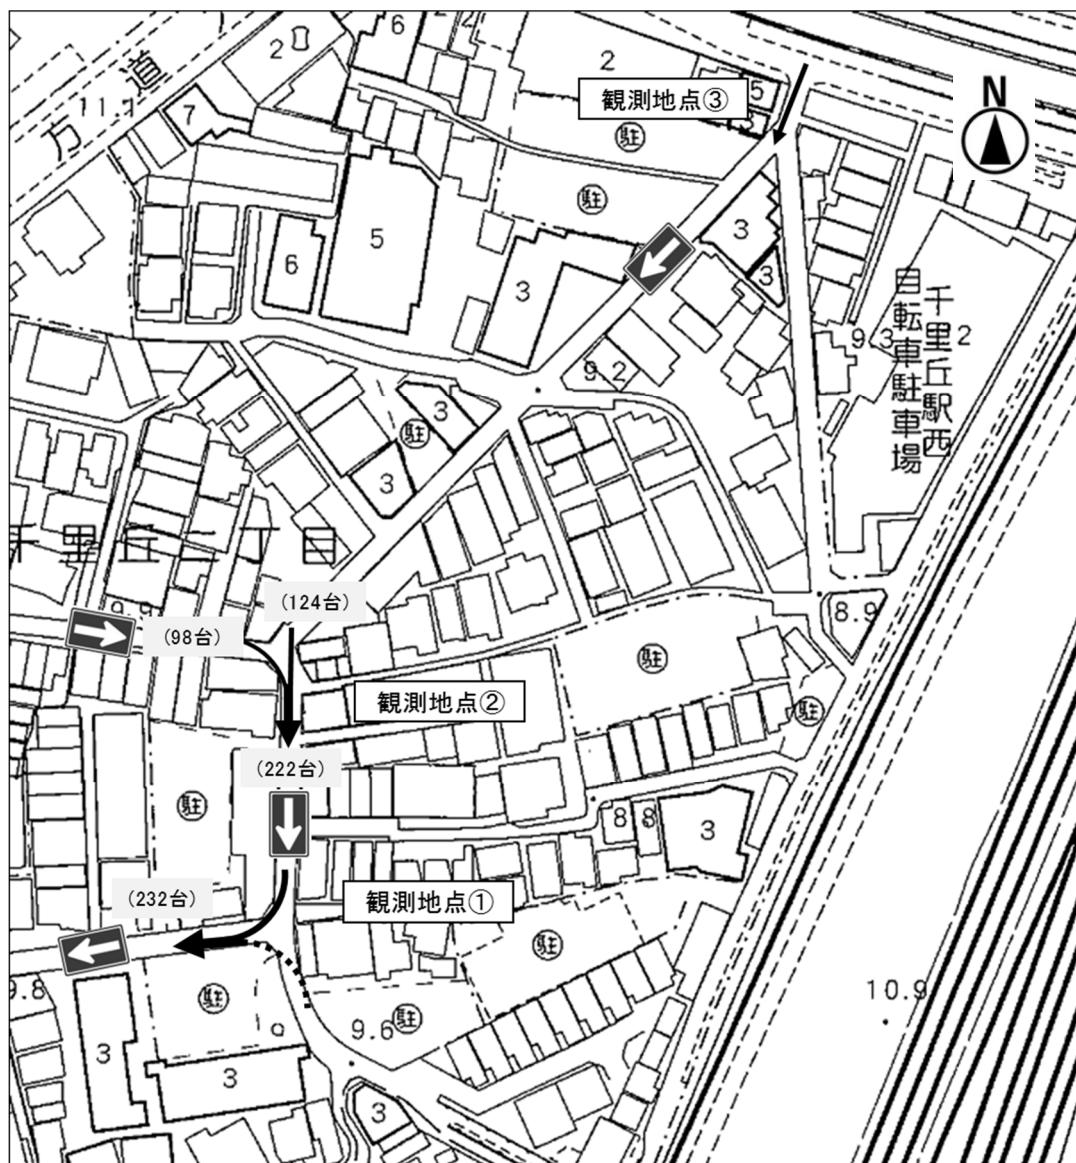
図 2-7 ことぶき商店街 自動車通行量

「ことぶき商店街」は、北側から南への一方通行規制はあるが自動車の通行は可能である。

「ことぶき商店街」北側(観測地点③)から 124 台の自動車が通行しており、観測地点②では(府)大阪高槻京都線方向から 98 台の自動車が合流し、観測地点①では 222 台の車が通行しており、特に観測地点②から観測地点③に掛けては 3 m 程度の狭小幅員でありながら、自動車の通行が多くなっている。

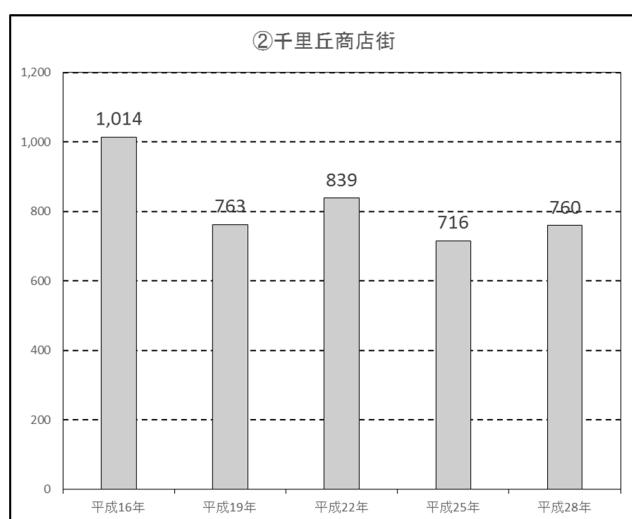
図2-8 千里丘商店街 通行量経年変化

通行量は平成16年をピークとし、その後は増減を繰り返しているが、相対的には減少傾向にある。

前回調査時と比較すると54人の通行者が増加しているが、ピークの平成16年と比較すると約250人の減少となっている。

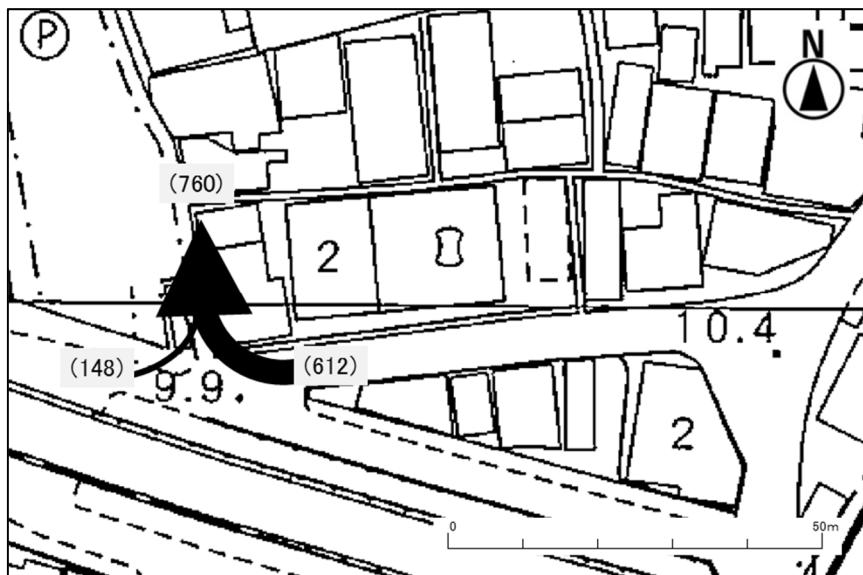
図2-9 千里丘商店街付近流動図（北向通行）

「千里丘商店街」周辺の通行量をみると、北側断面で北向き通行量760人、南向き通行量514人の通行者があり、北へ向かう歩行者が多くなっている。

北向き、南向きの歩行者の殆どは、JR千里丘駅方向からの通行者となっている。

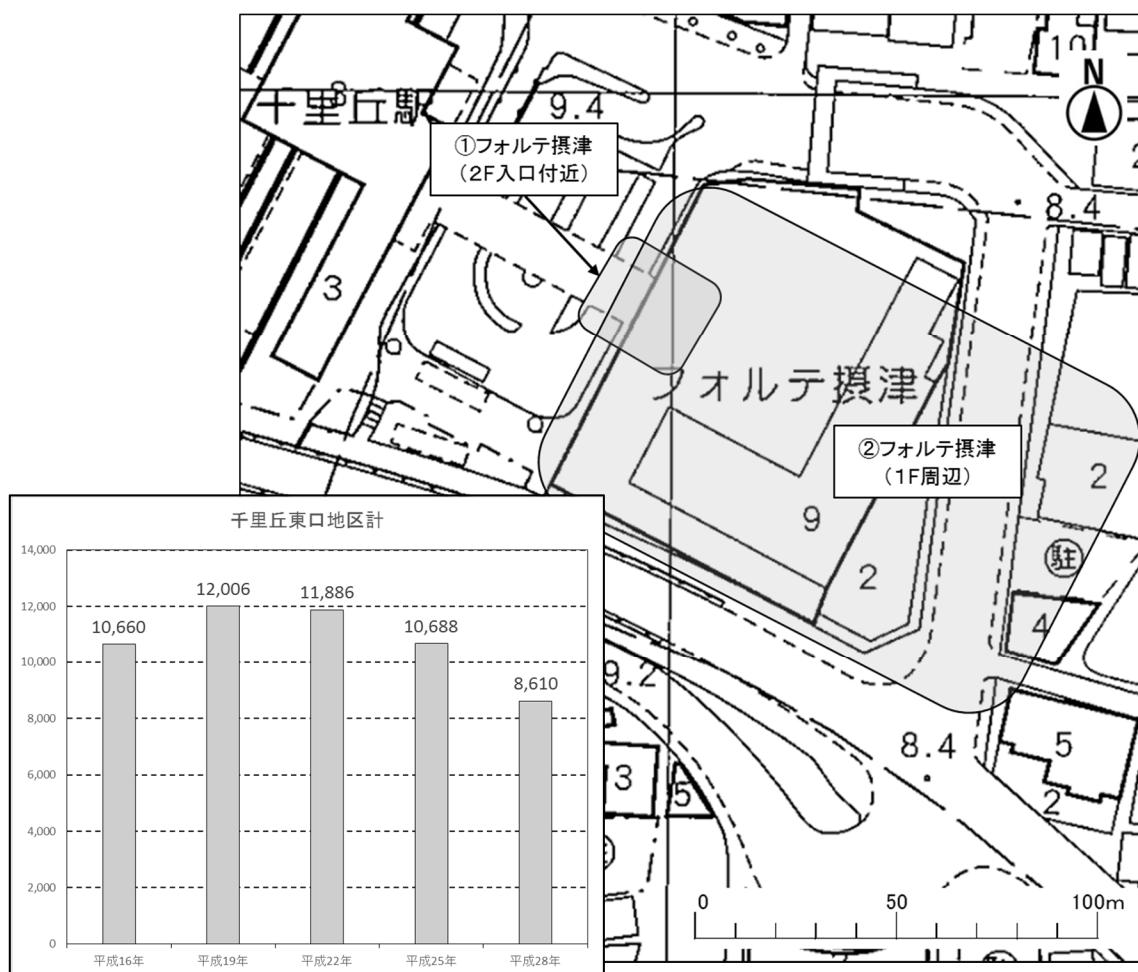
図2-11 千里丘東口地区位置図と通行量経年変化

千里丘東口地区は図2-11に示すJR千里丘駅東側に位置する「フォルテ摂津2階出入口付近」と「フォルテ摂津(1階)周辺」で形成された地区である。

通行量の過去10年の経年変化をみると、平成19年から平成22年がピークとなつており、その後は減少傾向となり、千里丘西口地区とほぼ同様な傾向となっているが、平成25年(前回調査)から今回調査に掛けての減少幅が大きくなっている。

今回調査、調査時の天候が荒天であったことが影響していると考えられる。

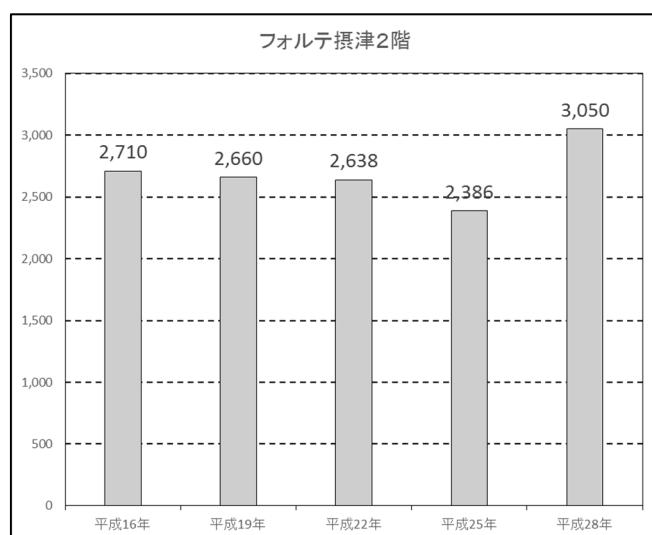
図2-12 フォルテ摂津（2階） 通行量経年変化

経年変化をみると、平成16年以降減少傾向にあったが、今回調査では一転増加となり、過去10年の調査結果では一番多い通行量となっている。

これは、調査当日の午後から荒天となり、晴天時はJR千里丘駅から直接ロータリー等に向かう人が、連絡橋を渡りフォルテ摂津（2階）へ迂回したことが一つの要因であると推測される。

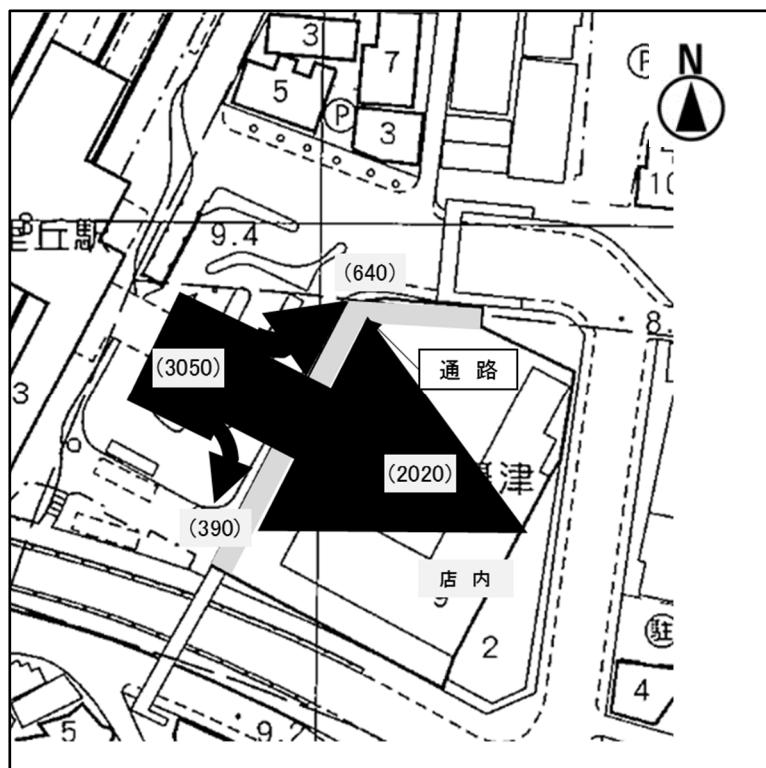
図 2-13 フォルテ摂津（2階）流動図（JR千里丘駅から）

JR千里丘駅方面から 2階連絡通路を通りフォルテ摂津方面へ向かう人の流れを図2-13に示す。

JR千里丘駅方面からは 3050 人の通行量があり、約 7割はフォルテ摂津 2階入口への流動となっている。

次いで左（北）方向への流れが多くなっているが、一部はフォルテ摂津入口にあるチケットショップへの流動が多いことが確認され、利用者の多くはJR千里丘駅方面へ引き返す状況であった。

これらの事から、JR千里丘駅方面からの人の流れの多くはフォルテ摂津への利用（通過）と考えられる。

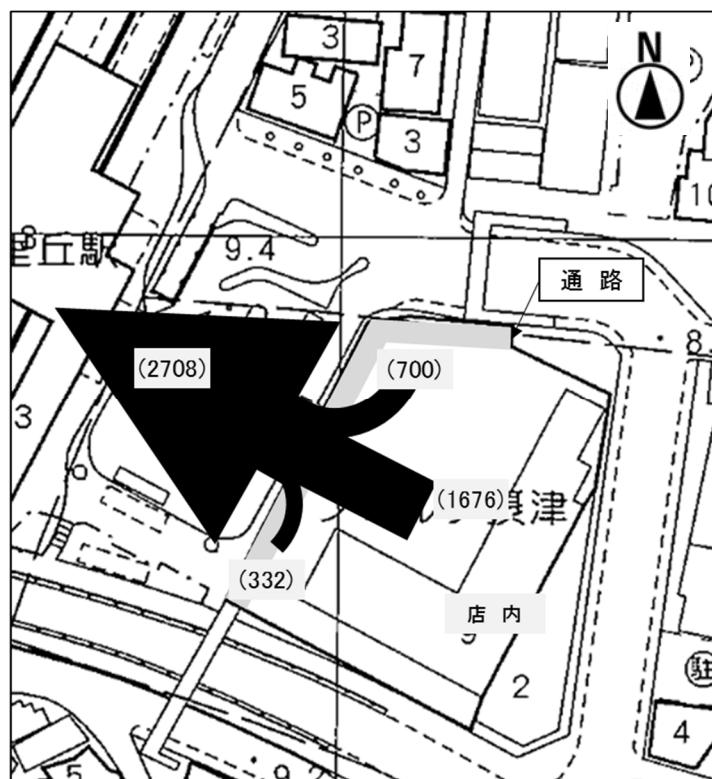
図2-14 フォルテ摂津（2階）流動図（JR千里丘駅へ）

JR千里丘駅方面への人の流れを図2-14に示す。

JR千里丘駅への通行量は2708人となっており、JR千里丘駅からフォルテ摂津への通行量の8割程度となっている。

方向別でみると、フォルテ摂津2階出口からの通行量が1676人とフォルテ摂津へ向かう人と同様に約7割の通行割合となっている。

また、北方向からの通行量が700人と多くなっているが、フォルテ摂津北側には駐輪施設などがあることから、フォルテ摂津まで自転車を利用して、駅へ向かう歩行者が多いと考えられる。

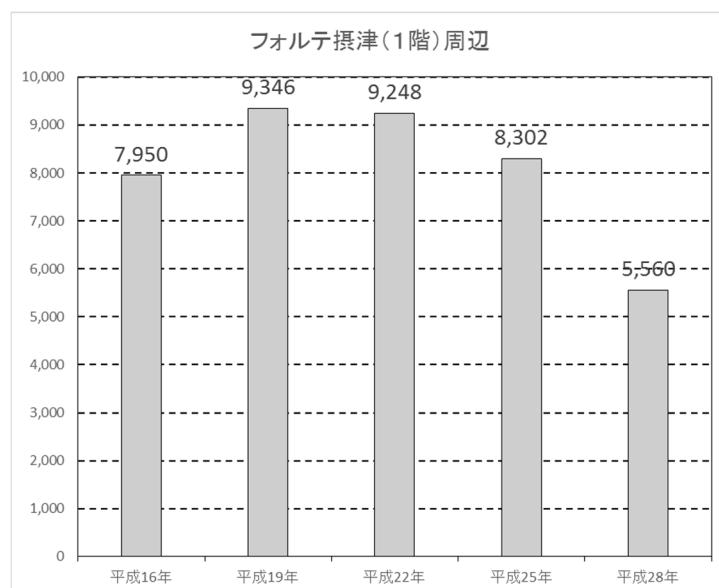
図2-15 フォルテ摂津（1階）周辺 通行量経年変化

経年変化（図2-15）をみると、千里丘東地区計と同様な変化を示しており、平成19年から平成22年にピークとなり、以降は減少傾向となっている。

今回の調査では前回の調査と比較すると約2800人の減少となっている。

調査当日は午後から荒天であり、フォルテ摂津内の商業施設等の利用やJR千里丘駅を利用する人が外出を控えたと思われ、前回調査時より大きな減少となっている要因と考えられる。

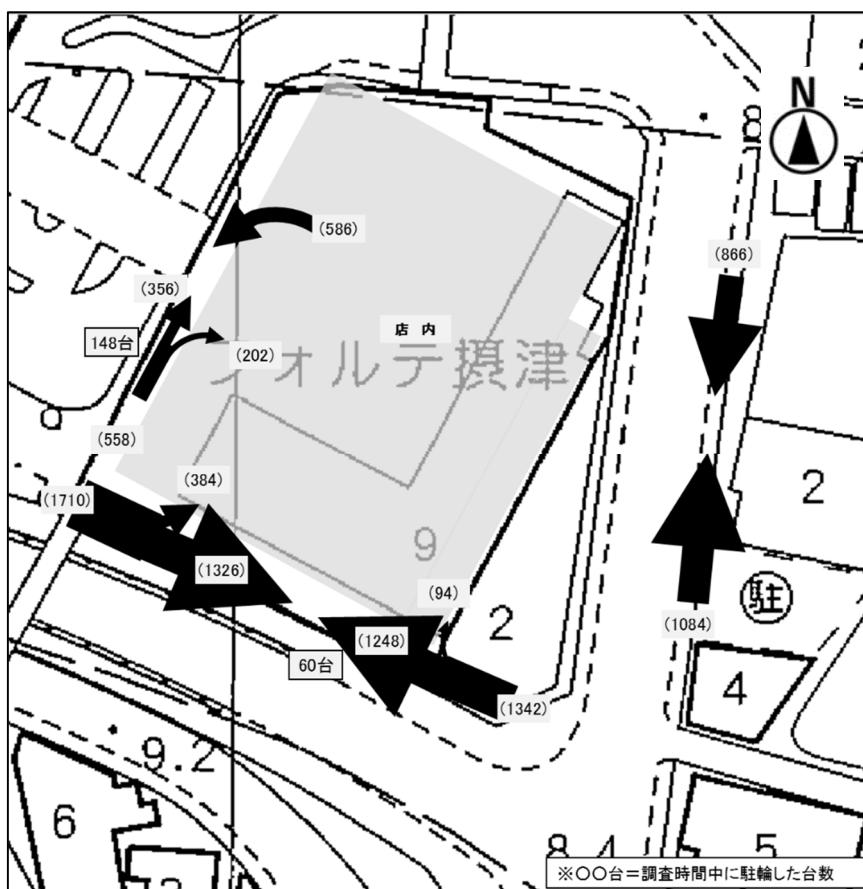
図2-16 フォルテ摂津（1階）周辺流動図

フォルテ摂津（1階）周辺の流動をみると、フォルテ摂津南側の（府）正雀停車場線沿道を東西に通行する人が多くなっているが、フォルテ摂津へ入店する歩行者は2割程度と少なくなっている。

フォルテ摂津西側の通路を利用する歩行者は558人であり、約4割の人がフォルテ摂津へ入店している。

フォルテ摂津南側、西側の合計をみると約3600人の歩行者が通っており、内フォルテ摂津へ入店する人は約700人と約2割程度と殆どの人が通過していることが伺える。

フォルテ摂津西側の出口を利用する歩行者は586人と入店する人よりも多く、フォルテ摂津（2階）で2020人が入店しているが、約25%の歩行者が利用している状況となっている。

これは、出口周辺にバスロータリー（乗降場）が立地しており、JR千里丘駅からバスを利用する歩行者が多いと考えられる。

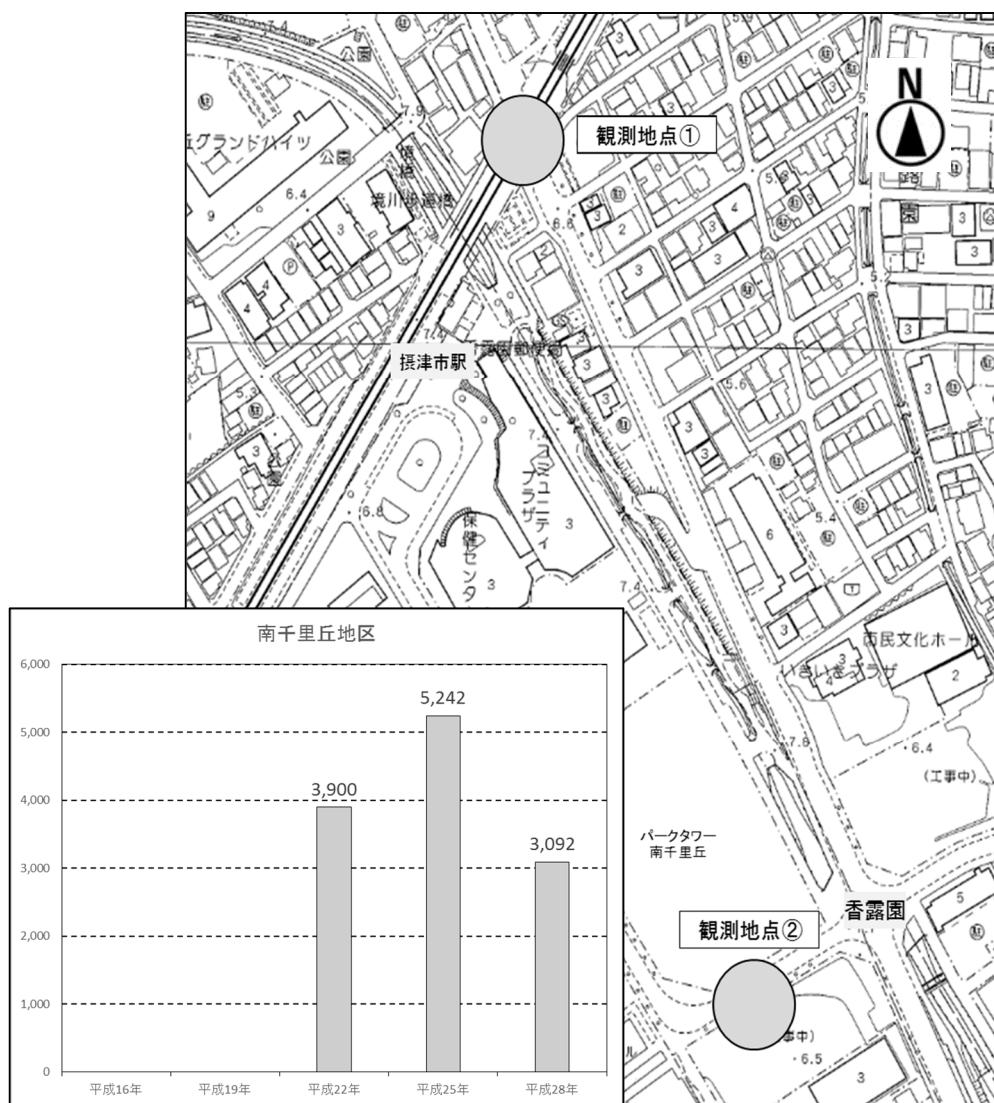
図2-17 南千里丘地区位置図と通行量経年変化

南千里丘地区は図2-17に示す阪急京都線南側に形成された地区である。

通行量調査は平成22年から始め、経年変化サンプル数は少ないが過去6年の経年変化をみると、前回調査（平成25年）がピークとなっており、今回は約2200人の減少となっている。

今回調査、調査時の天候が荒天であったことが影響しているものと考えられる。

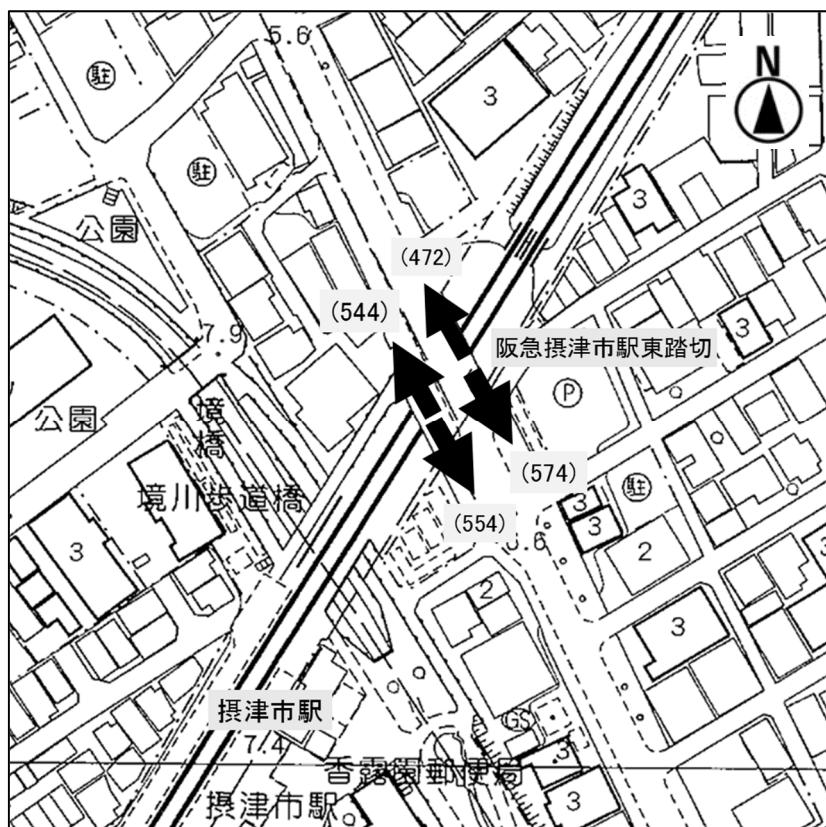
図 2-18 阪急摂津市駅東踏切断面方向別歩行者数

阪急摂津市駅の東側に設置されている踏切は歩道が東西に整備されている。

歩行者の通行状況を見ると、東側歩道の南方向を目指す歩行者が最も多く、北方向を目指す歩行者が最も少なくなっている。

阪急摂津市駅と直結している西側歩道は北・南方向共に同程度の歩行者数となっている。

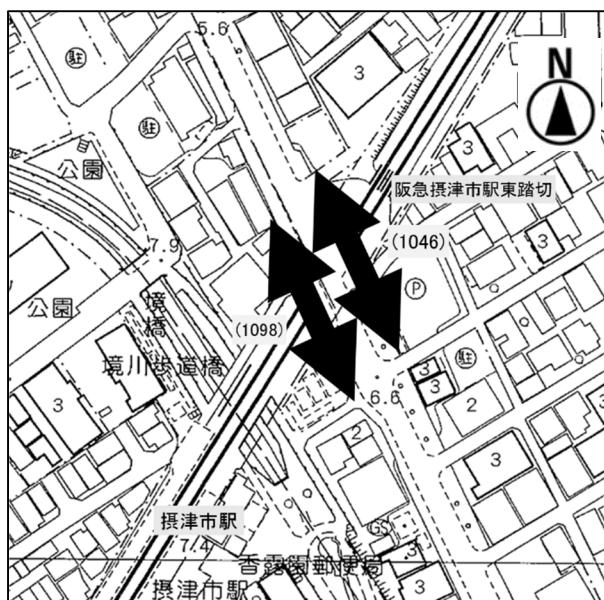
図2-19 断面通行量（東西歩道別）

阪急摂津市駅東踏切の断面通行量は図2-19、図2-20に示すとおりである。

東西に整備されている歩道の歩行者数をみると、阪急摂津市駅と直結している西側の歩道がやや多くなっている。(図2-19参照)

断面通行量で見ると、東西歩道、北及び南方向との往来に極端に偏った利用はされていないことがわかる。

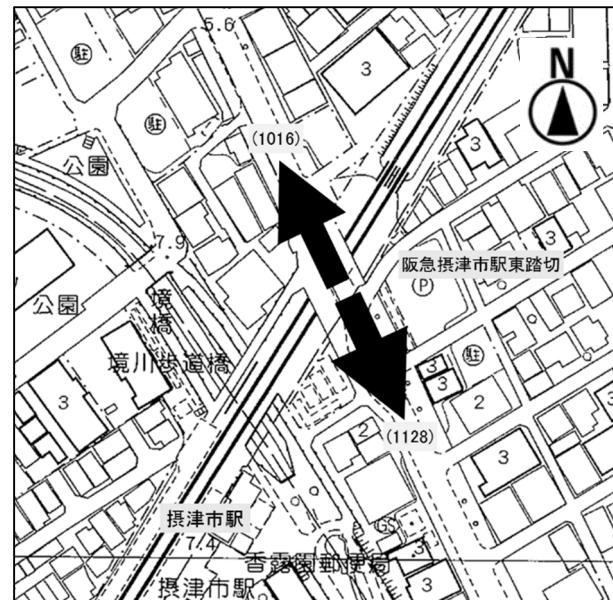
図2-20 断面通行量（南北方向別）

北方向、南方向の方向別でみると、南方向への往来が110人程度多い状況となっている。
