#### (4) 正雀地区

正雀地区は「正雀駅前商店街」、「正雀本町商店街」、「正雀中通」で形成された地区である。

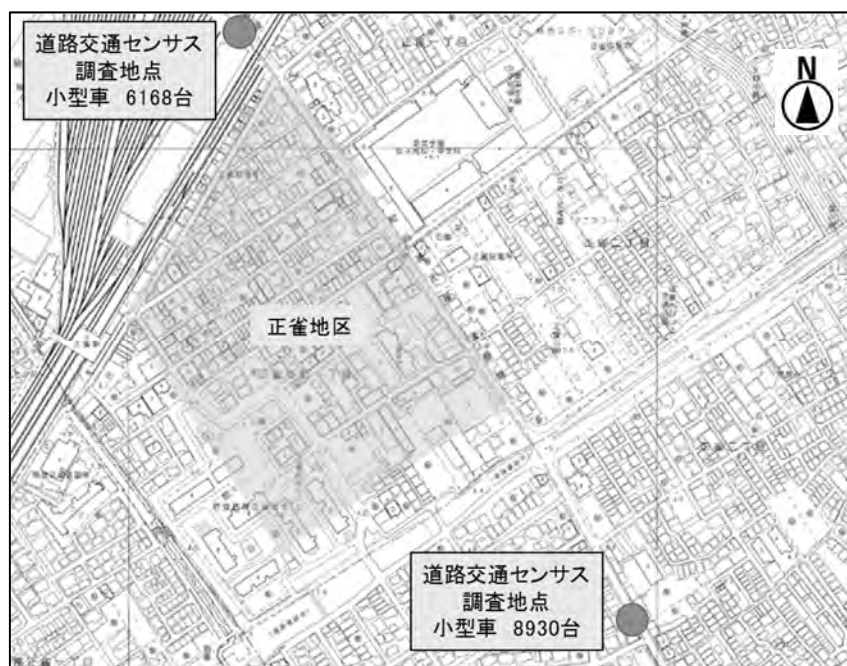
図 2-29 道路交通センサス調査地点

平成22年度に国が実施した道路交通センサスによると、(府)正雀一津屋線は正雀本町2丁目で小型車の12時間交通量が8930台、(府)正雀停車場線の阪急京都線踏切(北)付近で推計値となるが、小型車の12時間交通量が6168台となっており、(府)大阪高槻京都線を利用する交通を考慮する必要もあるが、その差異は約3000台となっており、今回調査(10時間)の阪急正雀駅アンダーパスを利用したと推測される交通量約2900台と似通っており、今回の調査と道路交通センサスの調査結果を加味すると、(府)正雀一津屋線を通行する車の約3割が阪急正雀駅アンダーパスを利用しているものと仮定でき、「正雀駅前商店街」については、抜け道的な利用がされていると推測できる。

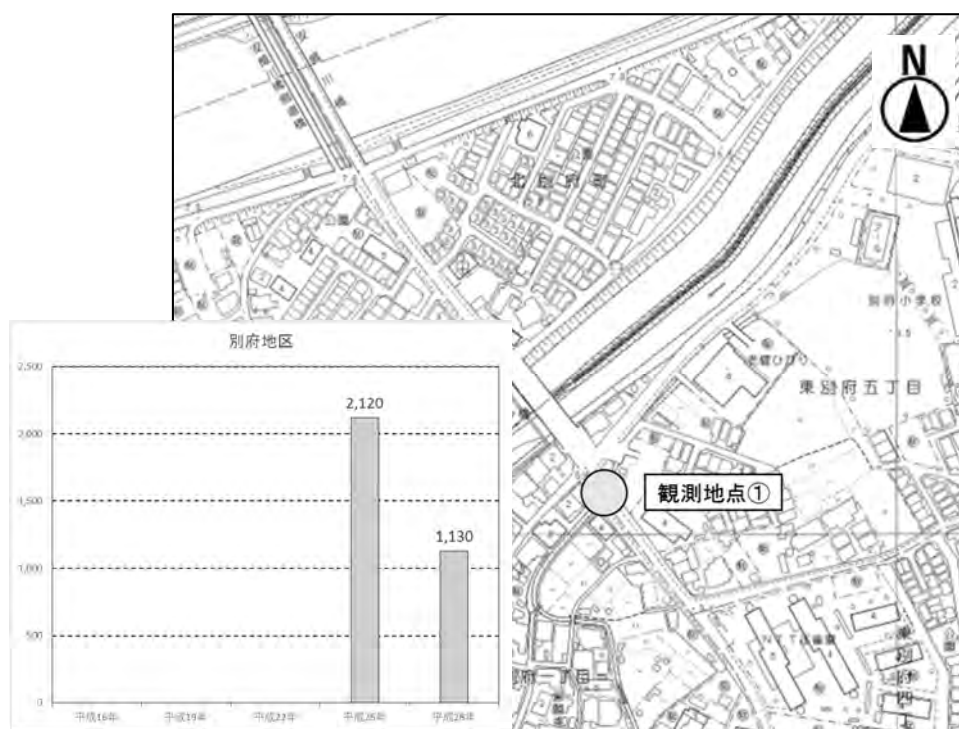
図 2-30 別府地区位置図と通行量経年変化

別府地区は図 2-30 に示す東別府 5 丁目付近の地区である。

通行量調査は前回平成 25 年からのため、前回調査との比較となるが、前回調査と比較すると約 1000 人、歩行者数が減少している。

調査当日は荒天で、観測地点①に近い商業施設では朝から商業施設の駐車場が満車、若しくは満車に近い状況であったことから、徒歩や自転車の利用を控え、車に転化したものと推測される。
