通学路要望箇所図（鳥飼小学校）

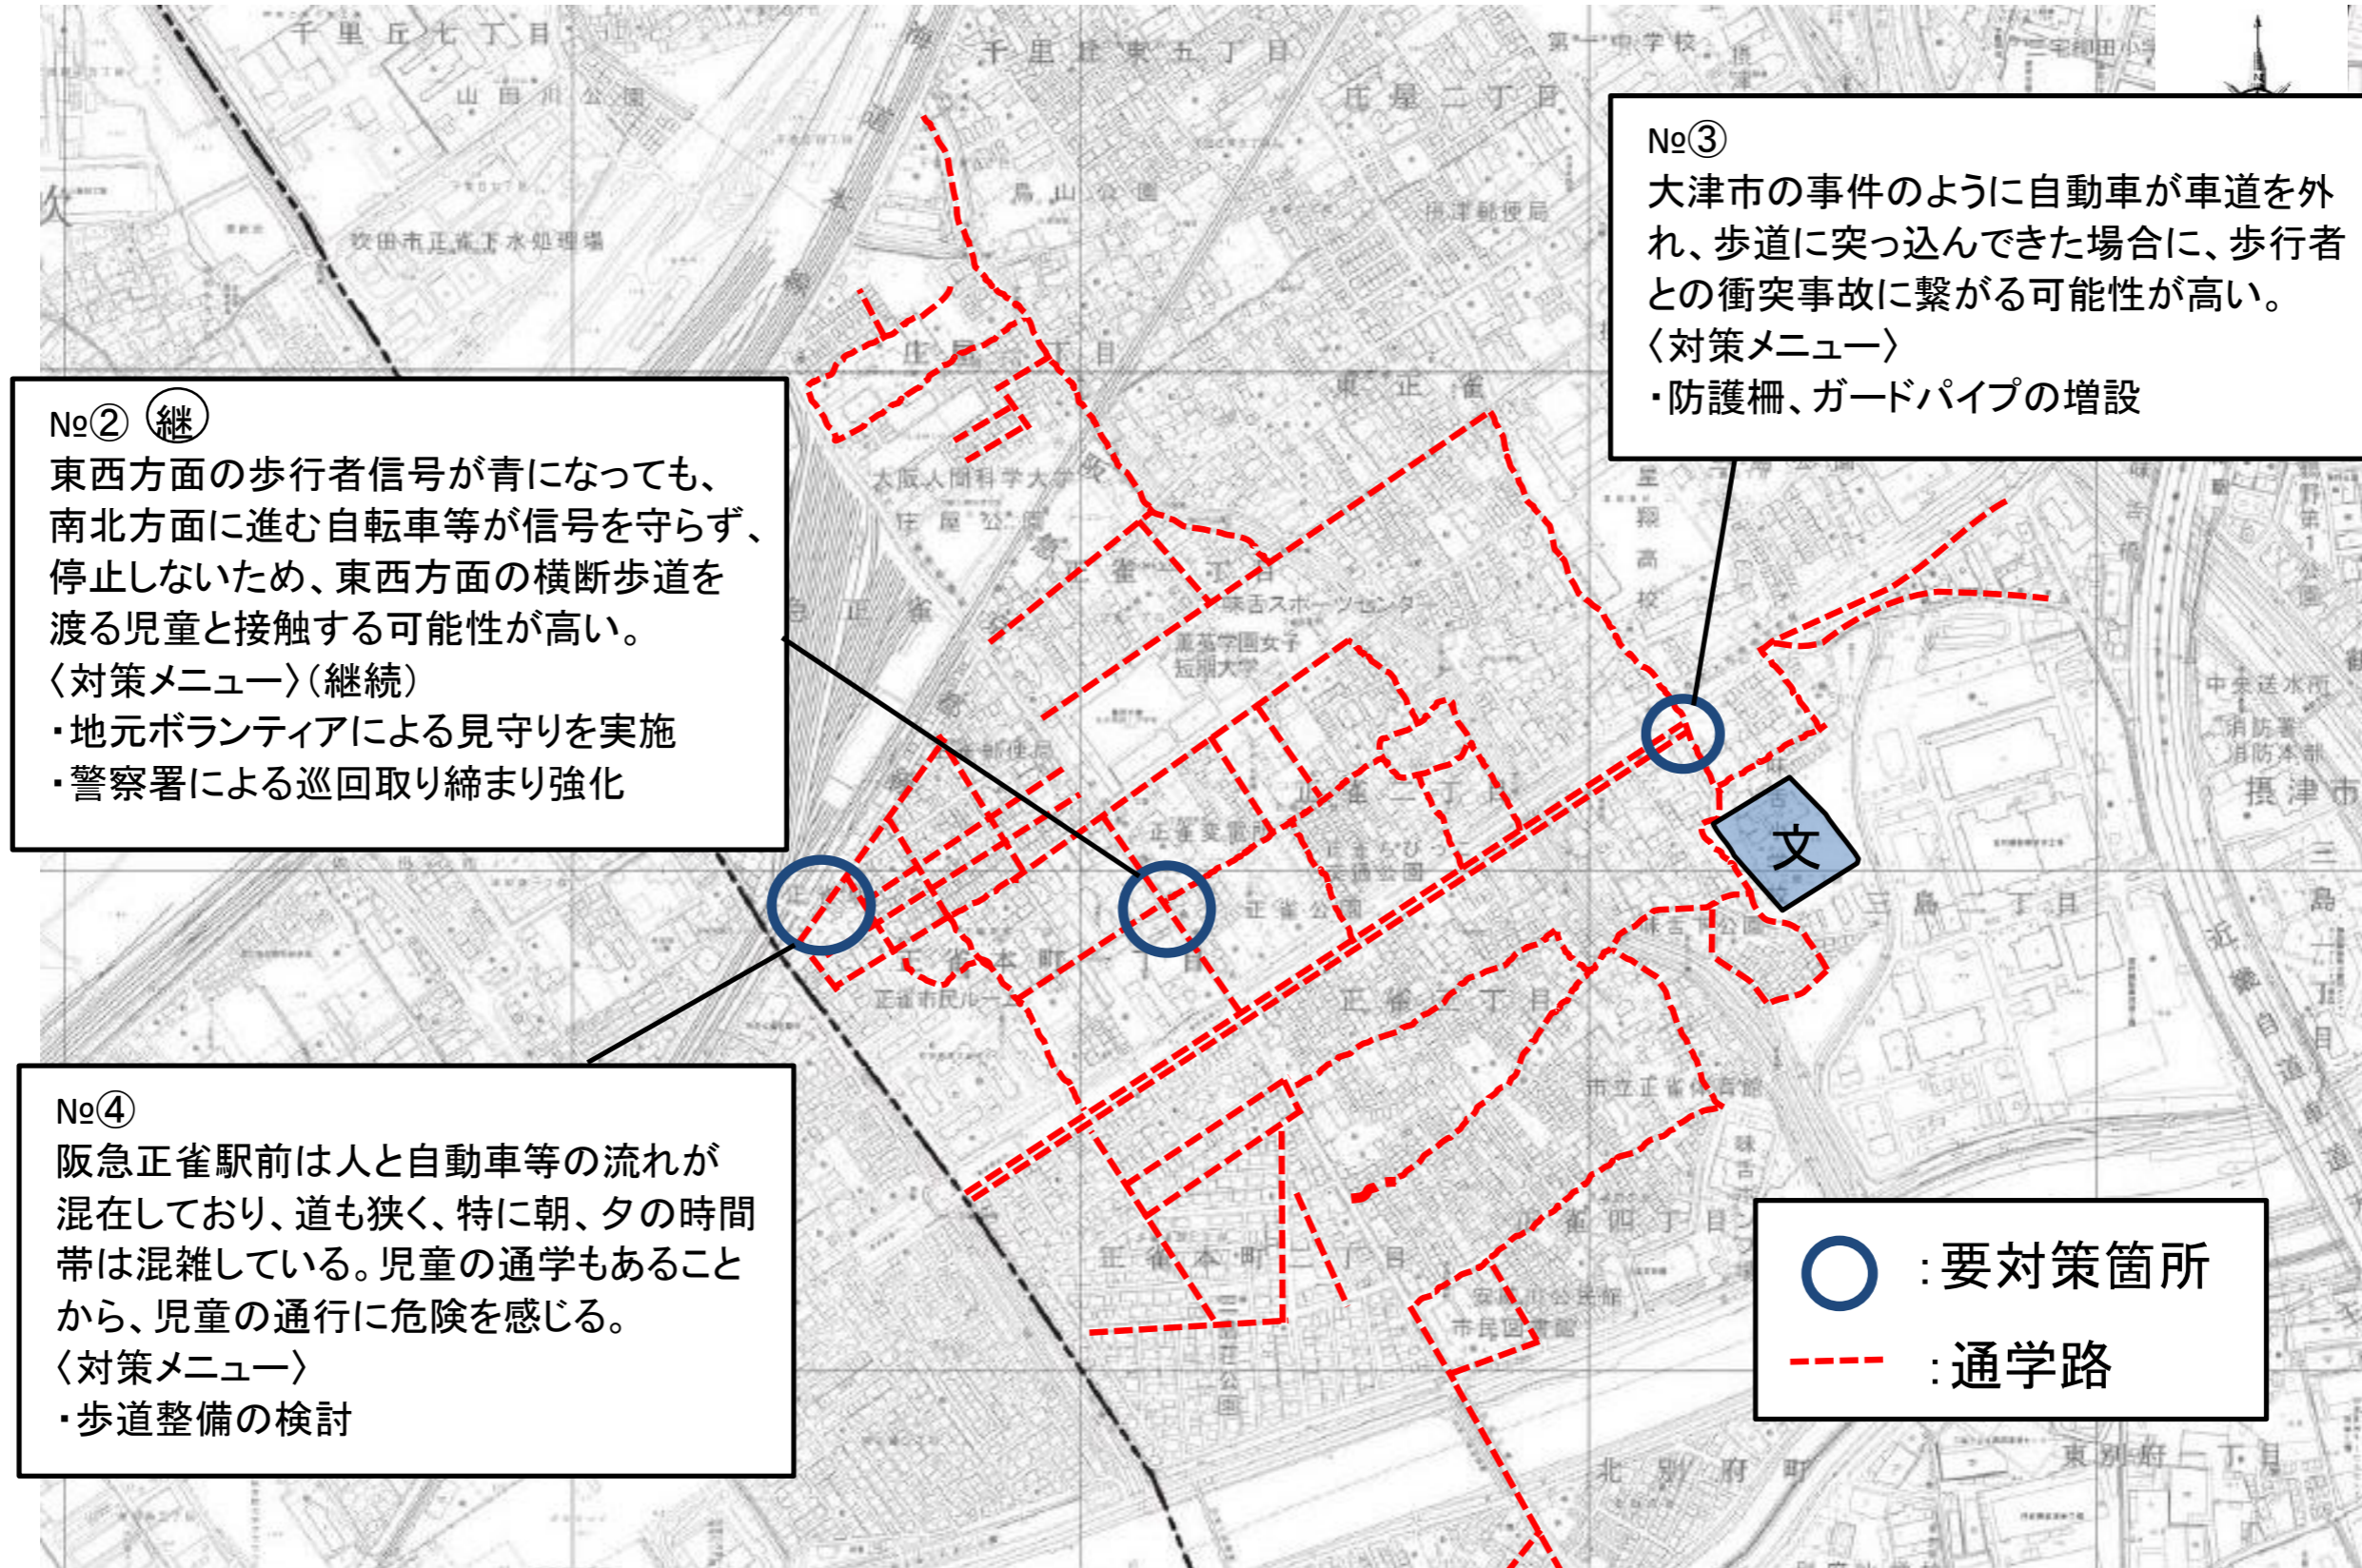
通学路要望箇所図(味舌小学校)

No⑤
複雑な形の三叉路。登校時に自転車、バイク、自動車等の交通量が多く、見通しも悪いため、交通事故の危険性が高い。
〈対策メニュー〉
・幅員狭く、車両通行にも影響するため歩道スペースの確保は困難

No⑦
歩車道の分離のない道路。カーディーラー臨時駐車場の設置に伴い、交通量も増加しており、自動車と接触する危険がある。歩車道を区別する対策が実施できれば良い。
〈対策メニュー〉
・幅員狭く、車両通行にも影響するため歩道スペースの確保は困難
・カーディーラー責任者と面談し、車両出入りの際は注意いただくよう依頼

No⑧
歩車道の分離のない道路。交通事故に繋がる危険がある。歩車道を区別する対策が実施できれば良い。
〈対策メニュー〉
・幅員狭く、車両通行にも影響するため歩道スペースの確保は困難

No⑥
歩車道の分離のない道路。交通事故に繋がる危険がある。歩車道を区別する対策が実施できれば良い。
〈対策メニュー〉
・幅員狭く、車両通行にも影響するため歩道スペースの確保は困難

No⑨
歩車道の分離がない道路。交通事故に繋がる危険がある。歩車道を区別する対策が実施できれば良い。
〈対策メニュー〉
・「自転車、歩行者に注意」電柱幕を設置し、注意喚起

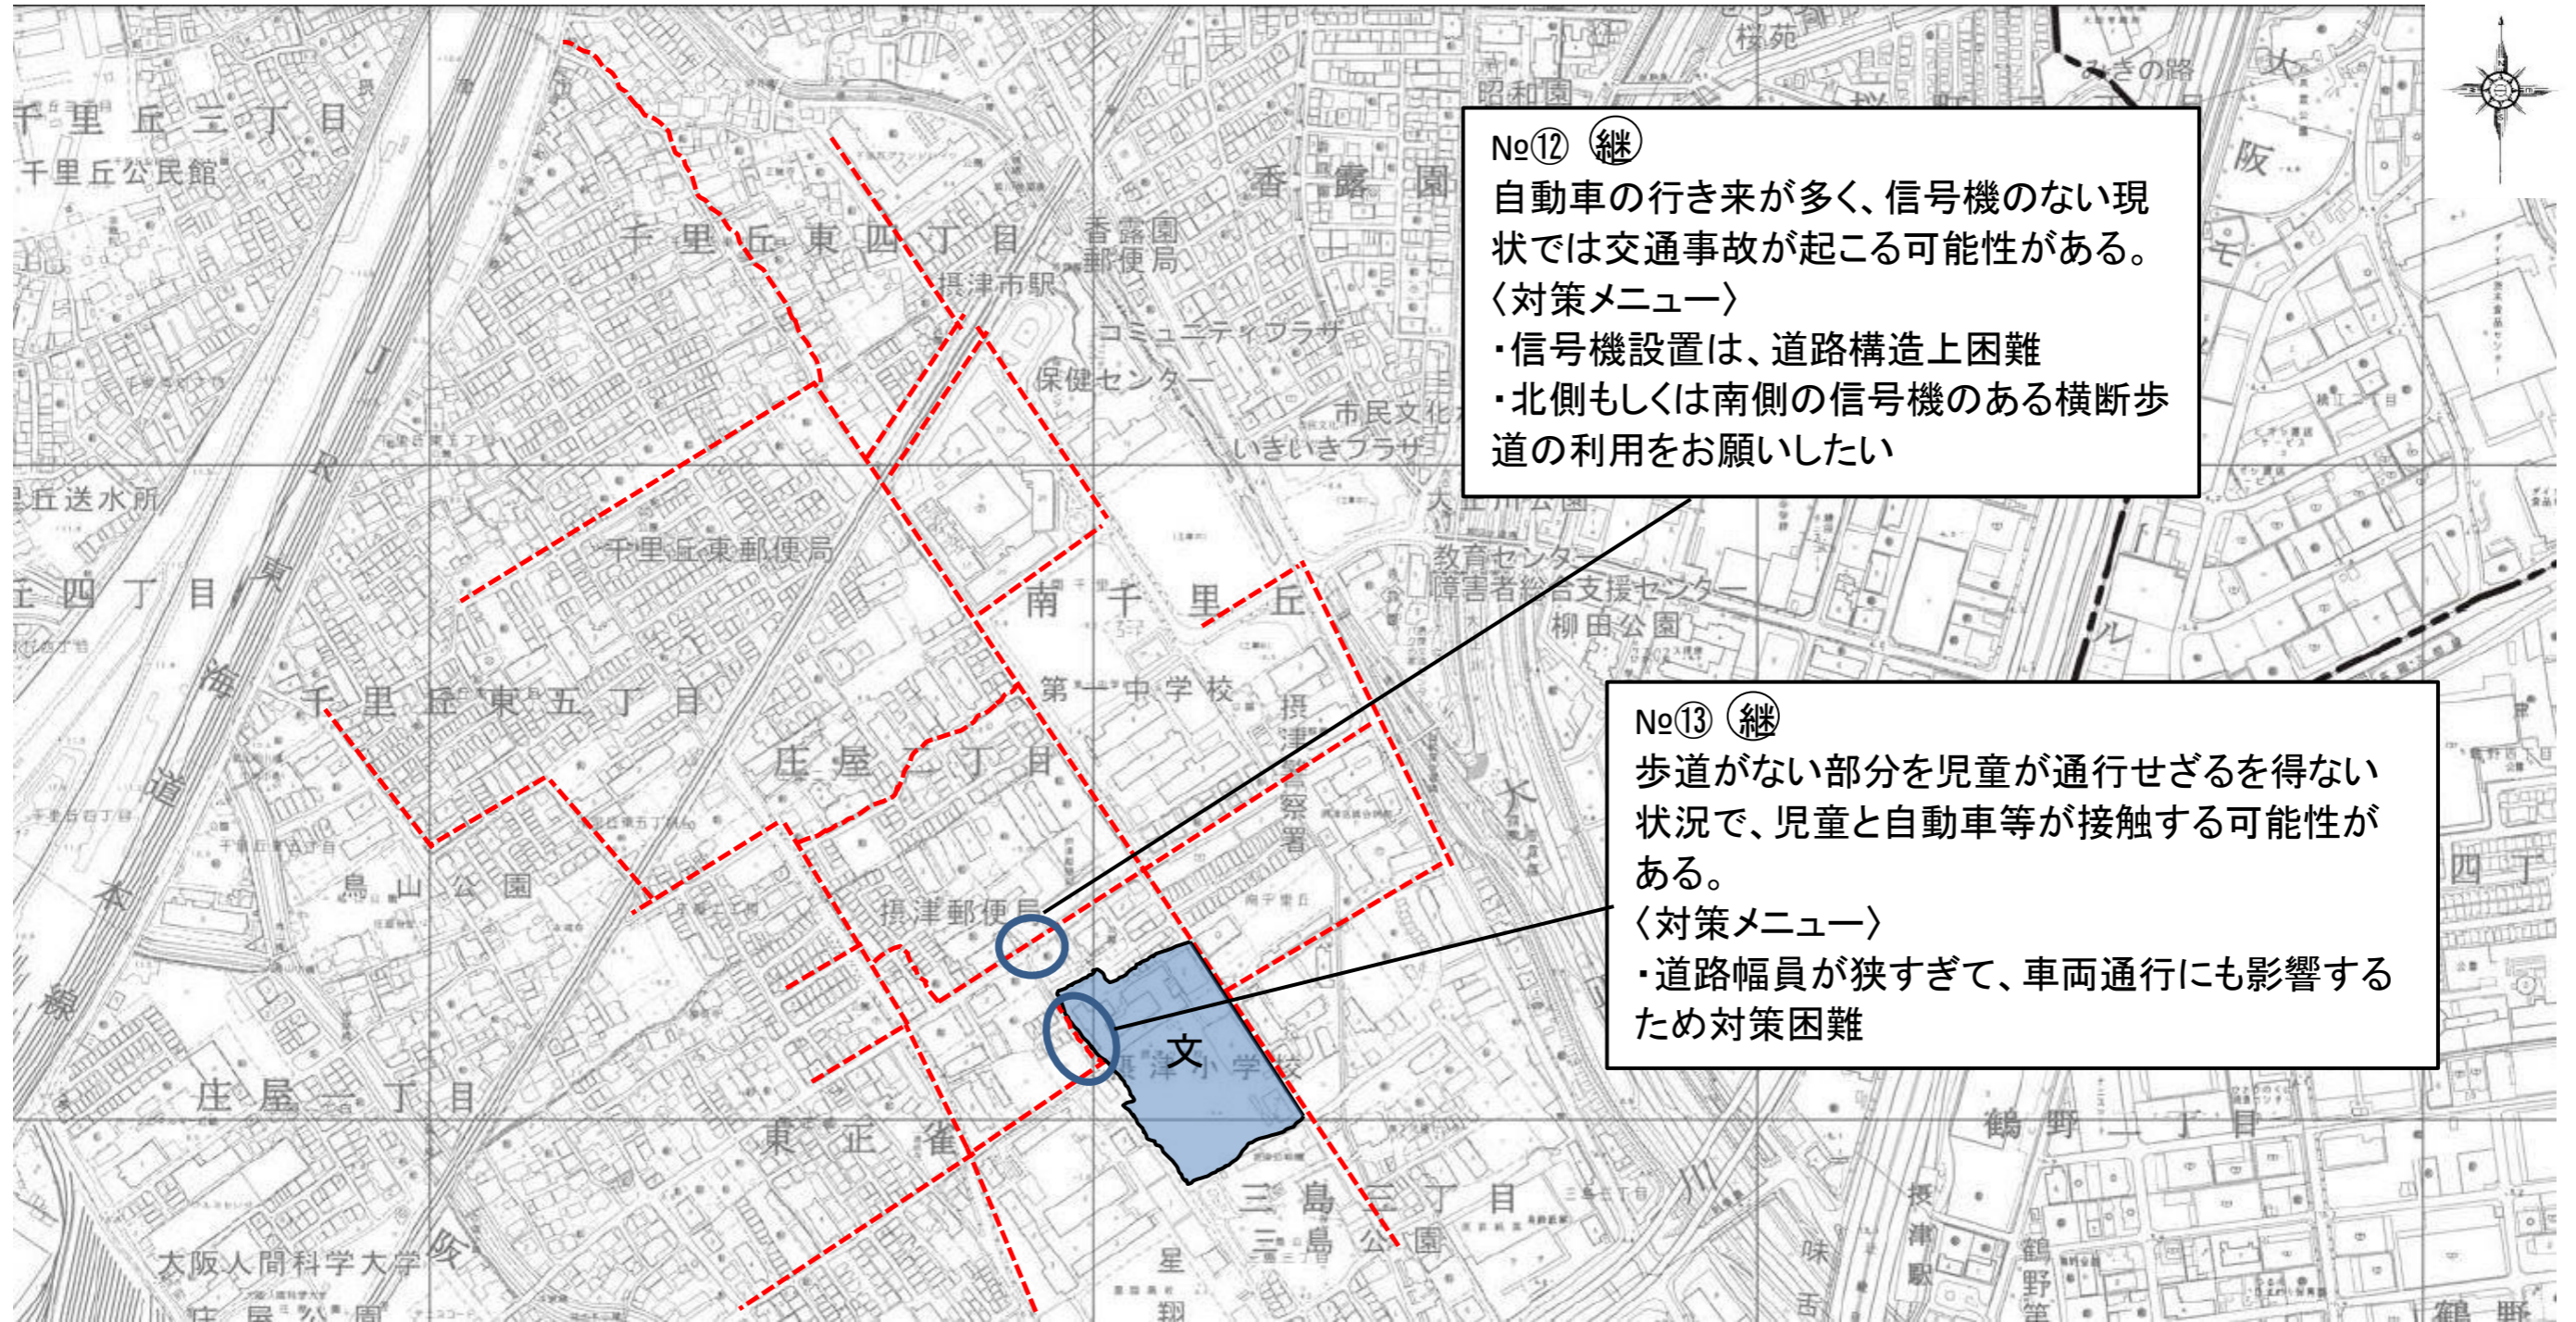
通学路要望箇所図(摂津小学校)

No⑫ ③
自動車の行き来が多く、信号機のない現状では交通事故が起こる可能性がある。
〈対策メニュー〉
・信号機設置は、道路構造上困難
・北側もしくは南側の信号機のある横断歩道の利用をお願いしたい

No⑬ ③
歩道がない部分を見童が通行せざるを得ない状況で、児童と自動車等が接触する可能性がある。
〈対策メニュー〉
・道路幅員が狭すぎて、車両通行にも影響するため対策困難
